'The Reserves' en Chesterfield Village - Chesterfield, Missouri

Las condiciones desafiantes

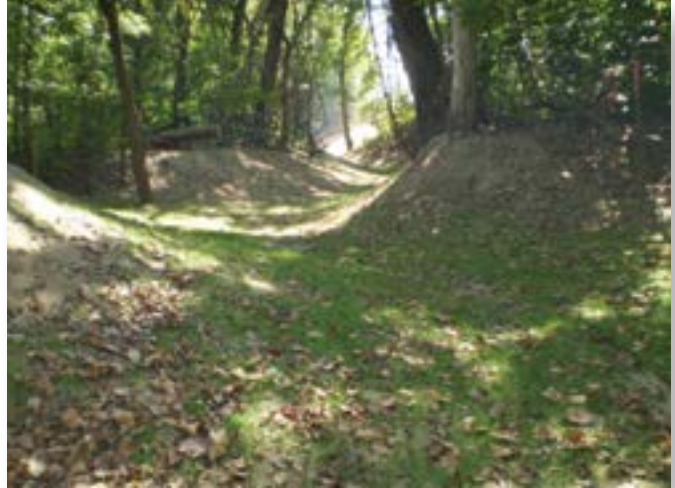
Una vez vegetado, el TRM PS42 no es visible. Sin embargo, continúa proporcionando un control de erosión significativo y permanente reforzando la vegetación.

En años sucesivos, la vegetación reforzada con TRM sigue siendo exuberante y exitosa, proporcionando un control excelente de la erosión y mejora estética visual.

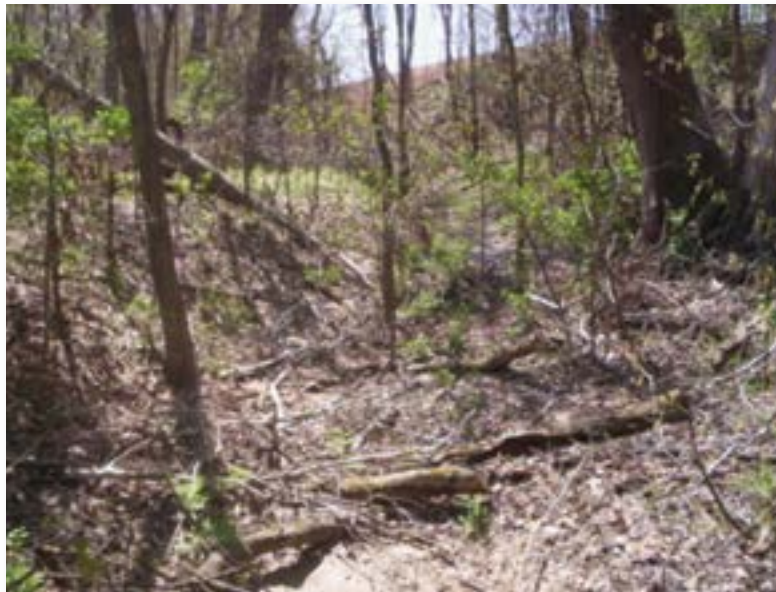
Resultados de previos intentos utilizando vegetación no reforzada en el sitio fallaron.

Las estrictas restricciones y el número limitado de puntos de descarga en el arroyo concentraron las aguas pluviales y aumentaron el riesgo de erosión en el sitio. Previos esfuerzos para el control de la erosión, que utilizaron vegetación no reforzada con relleno de piedra (grava), fracasaron y fueron visualmente antiestéticos.

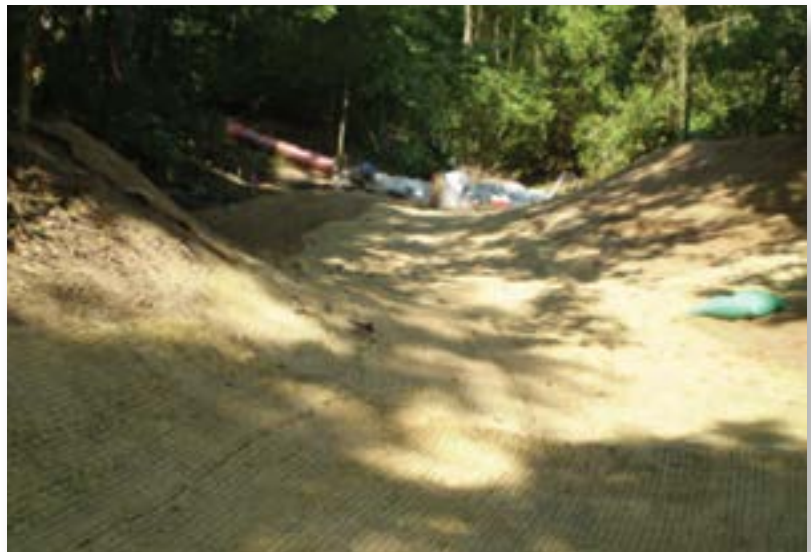
PS42 TRM de color bronceado natural de instalación rápida y sencilla.

La PS42 TRM fue elegida por una variedad de razones. Proporcionó un control inmediato de la erosión en el sitio y al mismo tiempo promovió una germinación rápida, gracias a las fibras de paja agregadas a la estructura del TRM. Asimismo, se instaló más rápido y costó significativamente menos que otras opciones de TRM que requerían sistemas de anclaje complejos o varios requisitos de relleno de suelo. Además, el PS42 TRM viene en un ancho de 4.88 metros, lo que no solo hizo que la instalación fuera más rápida, sino que también disminuyó significativamente la cantidad de traslapes requeridas.
